Il restauro, business del futuro

Nel panorama stagnante dell'edilizia italiana, un'oasi felice è costituita dal settore della manutenzione e del restauro delle vecchie strutture. L'intervento di restauro per ripristinare la continuità mancante tra i due getti di cls mediante iniezioni di resina epossidica

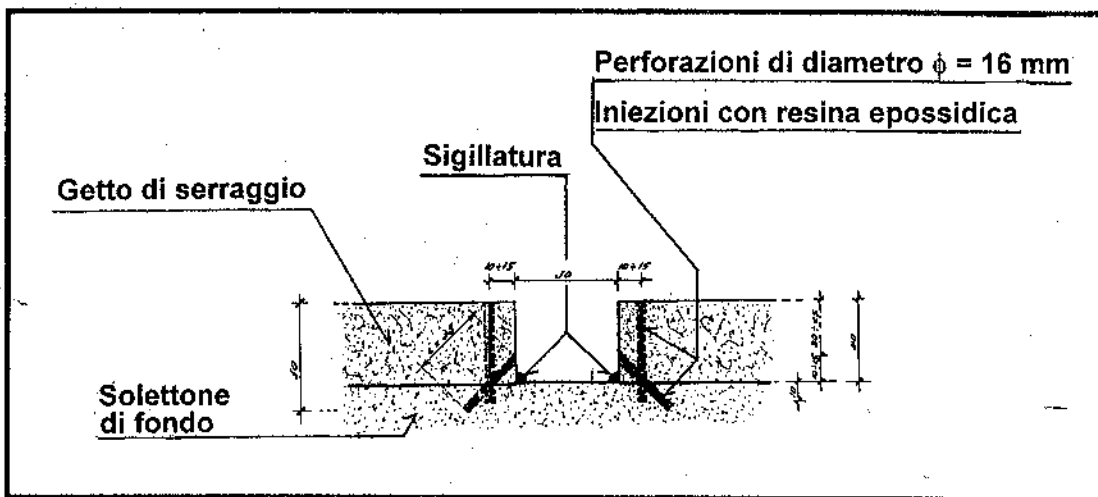
Fig. 4 - Sezione schematica con le perforazioni per l'iniezione con resina epossidica

L'intervento di restauro che è stato realizzato ha avuto come obiettivo principale quello di ripristinare la continuità mancante tra i due getti di calcestruzzo mediante iniezioni di resina epossidica. In particolare, l'intervento è consistito nella realizzazione di una doppia serie di fori (Fig. 4), verticali e obliqui, effettuati perforando il calcestruzzo dello strato di serraggio e proseguendo, quindi, nello strato di allineamento per circa 10 cm. All'interno dei fori verticali, al fine di assorbire gli sforzi dovuti agli immancabili scorrimenti tra serraggio e allineamento sono state introdotte delle barre in fibra aramidica. Queste barre sono state preferite alle normali armature in acciaio in quanto caratterizzate da un modulo di elasticità (110.000 N/mm²) decisamente minore rispetto a quello dell'acciaio (210.000 N/mm²). Ciò consente di evitare che in prossimità delle armature si possano creare elevate concentrazioni di sforzo (possibili, invece, con le barre di acciaio) pericolose per i calcestruzzi della struttura in esame che risultano mediamente

di scadente qualità. La funzione delle barre è anche quella di evitare che durante la fase di iniezione della resina - per le elevate pressioni che si raggiungono - lo strato di serraggio possa sollevarsi e staccarsi completamente dal getto di allineamento. Inoltre, le barre hanno anche la funzione di evitare il sollevamento dei bordi dello strato di serraggio determinato dai carichi ciclici in servizio. La scelta delle barre aramidiche, infine, è anche dettata da esigenze di durabilità dell'opera. Questo materiale, infatti, risulta - al contrario dell'acciaio - praticamente insensibile sia alle correnti vaganti che all'azione aggressiva di sostanze, quali il cloruro, che potrebbero essere presenti nelle

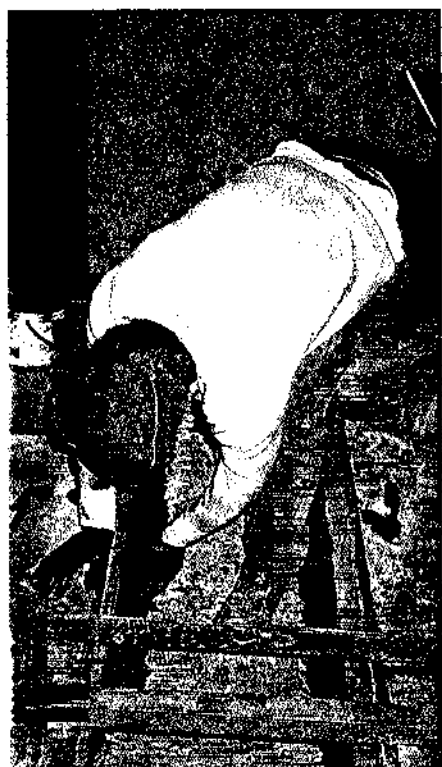
Fig. 6 - Sigillatura dei giunti mediante stuccatura con resina epossidica caricata con caltrame

Dopo aver eseguito l'ancoraggio delle barre aramidiche, si è proceduto ad effettuare una pulizia insufflando aria compressa all'interfaccia serraggio/allineamento (Fig. 5). Quindi, si è proceduto a sigillare (Fig. 6), mediante una resina epossidica tixotropica caricata con bitume, le possibili vie di fuga della resina durante la fase di iniezione. Infine, dai fori obliqui è stata iniettata una resina epossidica fluida (viscosità inferiore a 380 cPoise) impiegando una pompa a doppia membrana (Fig. 7). La scelta della resina epossidica impiegata è stata effettuata tenendo presente che il sistema deve polimerizzare anche in presenza di umidità.

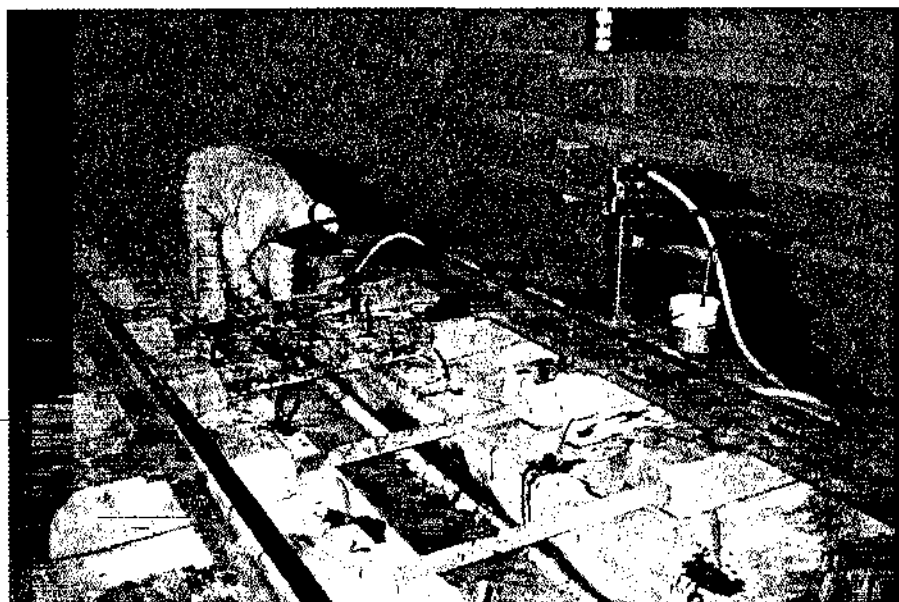
Fig. 7 - Iniezione con resina epossidica mediante pompa a membrana

Le lavorazioni preliminari alle iniezioni di resina epossidica (realizzazioni dei fori, pulizia, sigillatura giunti) sono state effettuate esclusivamente durante le ore notturne (quando non c'è esercizio) dalle ore 24 alle ore 5 del giorno successivo. L'iniezione della resina, invece, è stata effettuata durante il periodo di chiusura settimanale dell'esercizio per consentire al sistema epossidico di raggiungere prestazioni meccaniche sufficienti a sopportare il passaggio dei convogli.

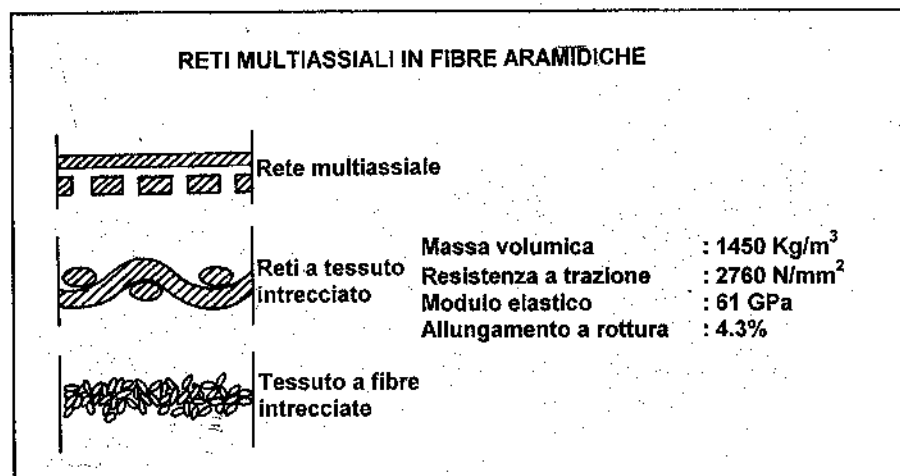
Fig. 8 - Reti multifunzionali in fibra aramidica

Si sta valutando, inoltre, nei tratti interessati da estese fessurazioni, l'eventualità di associare alle iniezioni di resina, un intervento basato sulla realizzazione di un placcaggio strutturale. Questo intervento ha come obiettivo quello di fronteggiare e assorbire gli sforzi di trazione che si generano sulla superficie dello strato di serraggio, responsabili delle fessure ad andamento prevalentemente trasversale rispetto ai binari. Per gli stessi motivi già discussi per le barre in fibra aramidica, il rinfor-

zo verrà effettuato incollando mediante stucco epossidico a elevata viscosità (200.000 cPoise) una rete in fibra aramidica (Fig. 8). La rete verrà solidarizzata sulla testa delle barre ancorate nel getto del calcestruzzo di serraggio. Oltre che fornire maggiori garanzie in termini di durabilità, rispetto alle usuali piastre di acciaio, il tessuto in fibra aramidica è caratterizzato da un elevato rapporto tra resistenza e trazione (1200 N/mm²) e modulo elastico (60.000 N/mm²) che consente di lavorare con maggiori coefficienti di sicurezza. Inoltre, grazie all'elevata flessibilità il tessuto risulta modellabile e, quindi, facilmente adattabile al percorso "sinuoso" della ferrovia metropolitana.
