IL DEGRADO DELLE MURATURE CAUSATO DAI SOLFATI PRESENTI NEI LATERIZI

analisi di tre "case histories"

Luigi Coppola,* Roberto Troli*

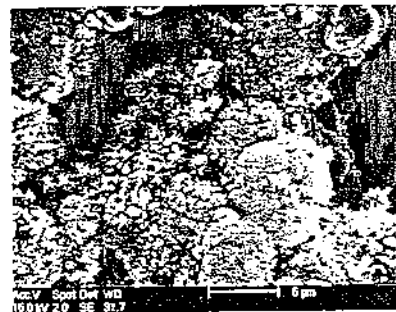
FIGURA 1 (IN ALTO). MICROFOTOGRAFIA AL MICROSCOPIO ELETTRONICO DELL'ETTRINGITE COLLOIDALE.

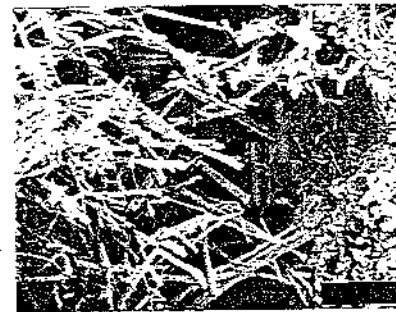
FIGURA 2 (SOPRA). MICROFOTOGRAFIA AL MICROSCOPIO ELETTRONICO DELL'ETTRINGITE CRISTALLINA.

La formazione di ettringite è pericolosa solo se avviene in ambiente fortemente basico, come sono in genere tutti i sistemi a base di cemento Portland, calce idraulica o calce e pozzolana (l'alcalinità in tutti i casi è data dalla presenza di calce). In queste condizioni, infatti, l'ettringite - definita "colloidale" - si presenta sottoforma di fibre molto corte (lunghe qualche micron) non ben accresciute (2), capaci di adsorbire acqua e di aumentare notevolmente il proprio volume creando tensioni dirimpanti e distruttive per la matrice legante (figura 1). In ambiente non alcalino, invece, l'ettringite si presenta in forma di cristalli ben definiti con fibre lunghe qualche centinaio di micron e non in grado di adsorbire acqua e provocare rigonfiamenti (figura 2).

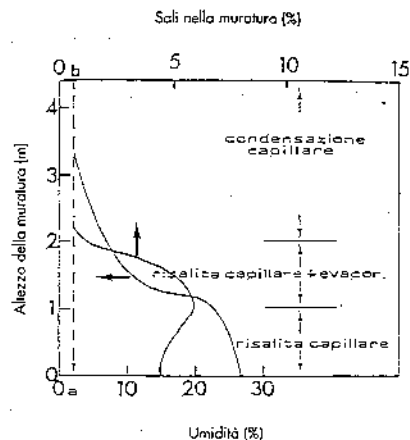
FIGURA 5. UMIIDITÀ E CONTENUTO DI SALI NELLA MURATURA IN FUNZIONE DELLA SUA ALTEZZA (A = UMIIDITÀ RESIDUA DOVUTA ALLA CONDENSAZIONE CAPILLARE; B = CONTENUTO DI SALI IDROSOLUBILI NEI MATERIALI ORIGINARI COSTITUENTI LA MURATURA).

In figura 5 vengono riportati gli andamenti della percentuale di umidità e della concentrazione di

sali idrosolubili presenti nella muratura per effetto della risalita capillare, in funzione dell'altezza. Come si può notare, la concentrazione salina è massima a circa 1 metro di altezza, dove l'umidità diminuisce per effetto dell'evaporazione, ma tende bruscamente a diminuire fino a divenire praticamente nulla intorno ai due metri. Ne consegue che, a causa dell'evaporazione, l'arricchimento di sali solfatici nella muratura per effetto della risalita capillare è un fenomeno normalmente circoscritto alle zone più basse dei paramenti (massimo 1 o 2 metri di altezza).

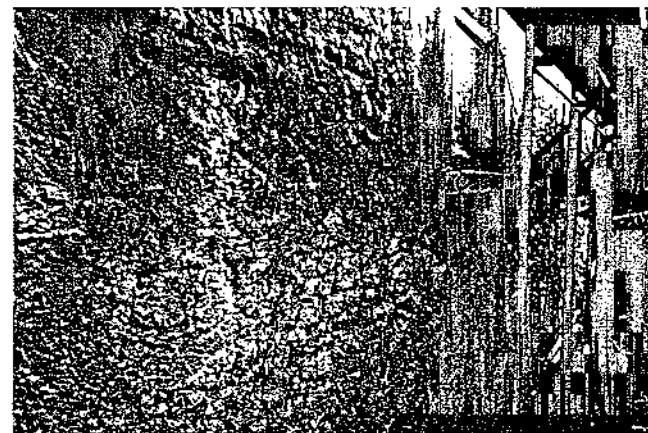
FIGURA 6. INTONACO REALIZZATO CON MALTA DI COCCIOPESTO. SI NOTI LA CLASSICA COLORAZIONE ROSSO MATRONE DELL'INTONACO.

aggiunta o in sostituzione delle sabbie (figura 6). Nelle malte a base di cocchiopesto i laterizi finemente macinati acquistano proprietà pozzolaniche che li rendono, cioè, capaci di reagire con l'idrossido di calcio, formando composti chimici molto simili a quelli che si ottengono dall'idratazione del cemento Portland. Pertanto, realizzando una malta con calce aerea (idrossido di calcio) e cocchiopesto, si ottiene un materiale che possiede discrete proprietà idrauliche, in grado di resistere al dilavamento da parte delle acque meteoriche e, quindi, è utilizzabile anche per la realizzazione di intonaci esterni.

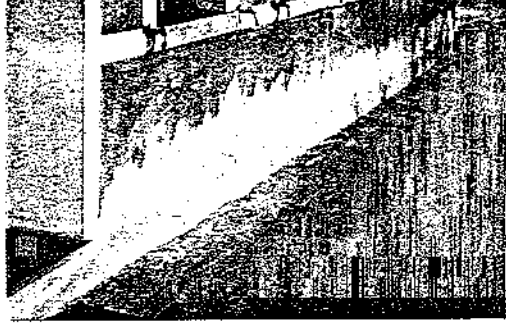
FIGURA 8. VISTA DELL'INTONACO DOPO LA REALIZZAZIONE DELLA RINATURA.

un rinzafo, uno strato di intonaco grezzo e uno strato di finitura (figura 8). Infine, dopo l'indurimento si è proceduto al rifacimento della integgiatura (figura 9).

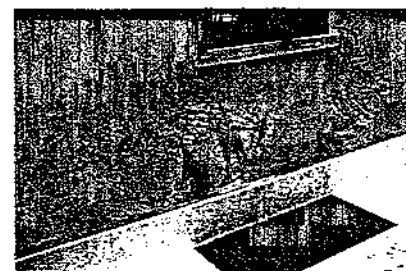
FIGURA 12. PRESENZA DI MACCHIE IN FORMA DI STRIATURE AD ALZONI SULL'INTONACO A MARMORINO.

Prima che fossero ultimati i lavori di costruzione dell'edificio, sugli intonaci esterni sono iniziate ad apparire macchie di colore marrone scuro particolarmente evidenti data la colorazione giallo-crema del marmorino (figura 12). Tali macchie risultano più evidenti e maggiormente diffuse nelle zone delle facciate più direttamente esposte all'azione dell'acqua piovana. In alcuni punti le macchie scure si sono manifestate in corrispondenza di microfessurazioni del marmorino (figura 13), mentre in altri hanno assunto la forma di piccoli aloni. Alcune macchie sono state rilevate anche sulla superficie di un intonaco interno realizzato in corrispondenza di una parete piena, comunicante con l'esterno, che per lungo tempo era rimasta non intonacata sulla superficie esterna.

Le analisi diffrattometriche condotte su campioni di finitura a marmorino macchiato hanno rilevato la presenza di gesso che, invece, non si ritrova nel marmorino privo di difetti. Le diffrattometrie, inoltre, hanno escluso la presenza di sali solfatici nello strato grezzo di intonaco a ciocciopesto. E' stata, quindi, effettuata un'analisi quantitativa del solfato sui laterizi rilevando una percentuale di solfati (espressa come SO_2) pari all'1,5%, che risulta 30 volte superiore al limite massimo ammesso dal Regio Decreto per i laterizi.

Anche in questa situazione, quindi, i difetti lamentati sono da ascrivere alla presenza eccessiva di solfati nei laterizi.
