IL DEGRADO CHIMICO CAUSATO DAL RESTAURO DELLE MURATURE DEGLI EDIFICI STORICI

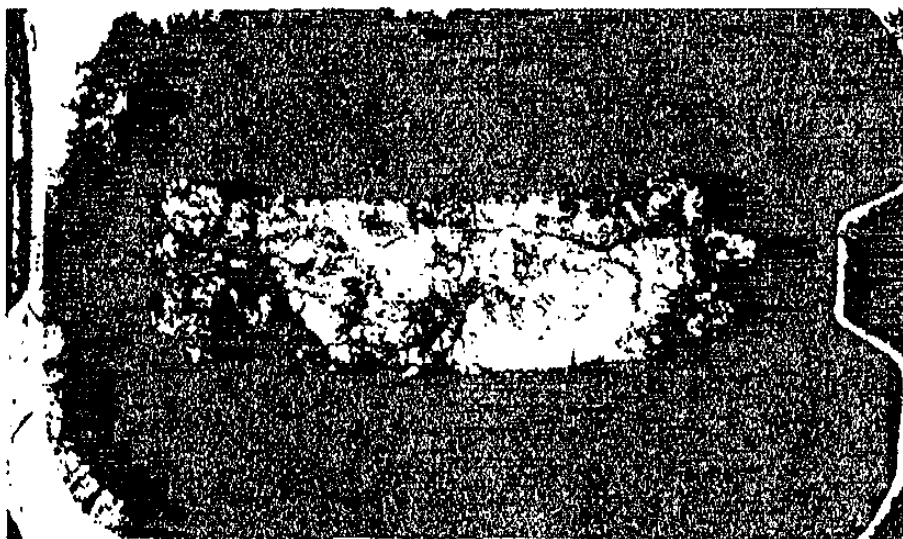
Foto 5 Provino di impasto cementizio fessurato per formazione di ettringite.

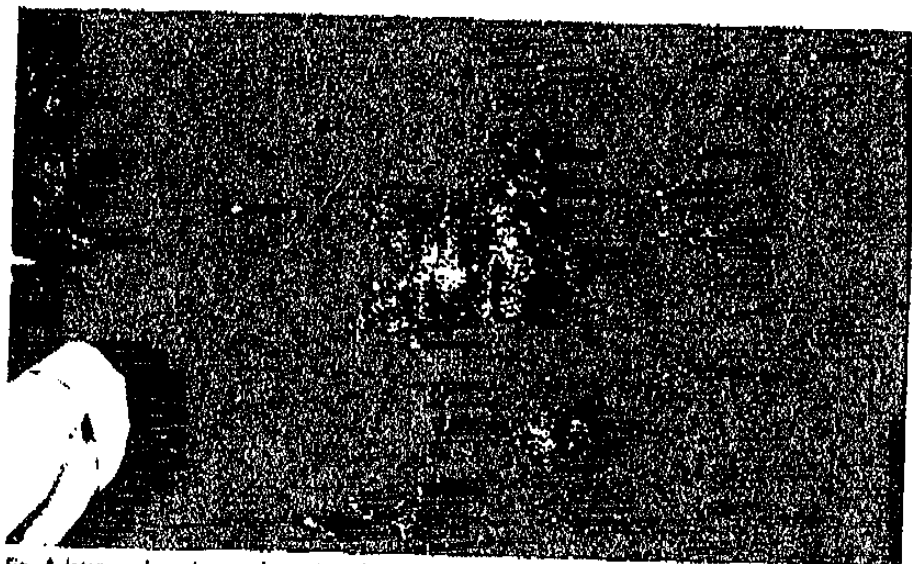
cando l'espansione della malta che rimane, anche dopo fessurazione, un materiale solido e resistente; la thaumasite, invece, non è accompagnata da una significativa espansione ma, dopo la sua formazione, la malta diventa incoerente e priva di qualsiasi resistenza dando luogo, soprattutto in presenza di acqua, ad una massa incoerente: le foto delle Fig. 5 e 6 mostrano due provini di laboratorio, uno fessurato e l'altro completamente distrutto a causa della formazione rispettivamente di ettringite e thaumasite da una malta di cemento a contatto con una soluzione di solfato di magnesio; le foto delle Fig. 7 e 8 mostrano due intonaci a base di cemento, degradati rispettivamente per formazione di ettringite o di thaumasite individuati entrambi mediante diffrattometria a raggi X: si noti come nel primo caso si verifica un distacco dell'intonaco che rimane comunque consistente, mentre nel secondo caso è possibile affondare un dito nella malta incoerente e priva di qualsiasi resistenza, a causa della formazione di thaumasite.

Fig. 8 Intonaco degradato per formazione di thaumasite: la malta si presenta così incoerente che un dito, appena appoggiato, vi affonda agevolmente.
