CONSIDERAZIONI SUL DEGRADO DELLE SUPERFICI IN MATTONI A VISTA: LA MOLE VANVITELLIANA DI ANCONA

M.G.CASTELLANO, R.ANTONUCCI, G.MORICONI, M.COLLEPARDI

Dipartimento di Scienze dei Materiali e della Terra - Istituto di Scienza e Tecnica delle Costruzioni
Facoltà di Ingegneria, Università di Ancona

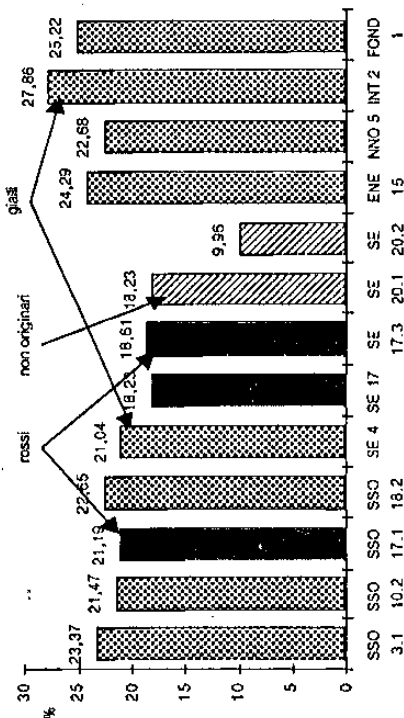
Fig. 5 - Istogramma dell'assorbimento d'acqua a 24 h per tredici mattoni

Ad esempio dalle prove fisiche si è riscontrato che i mattoni rossi sono meno porosi dei gialli e quindi meno capaci di assorbire umidità: infatti risulta minore per i primi l'assorbimento d'acqua per immersione totale, la capacità di imbibizione ed anche la velocità di assorbimento, mentre maggiore è la massa volumica apparente. Inoltre le prove porosimetriche (fig. 4) hanno evidenziato per il campione SE 17.3 (rosso-marrone) una porosità totale leggermente inferiore a quella del campione SE 17.5 (verde), anche se non risulta significativamente diversa la loro distribuzione porosimetrica. Tuttavia, a parte queste differenze, entrambi i tipi di mattoni sono molto porosi, tant'è vero che tutti i campioni esaminati (tranne SE 20.2, che però non è originario) presentano valori di assorbimento a 24 h superiori al limite del 18% previsto dalla normativa oggi vigente per i laterizi da muratura faccia a vista ed alcuni superiori anche al 25%, assorbimento massimo ammesso per tutti i laterizi di nuova produzione (fig. 5).

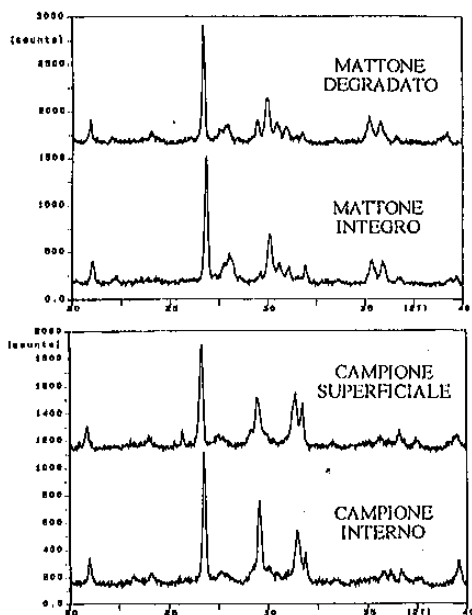
Fig. 7 - Confronto tra i diffrattogrammi di:
a) campioni superficiali di due mattoni gialli (degradato ed integro); b) due campioni, superficiale ed interno, dello stesso mattone (rosso)

All'interno di una stessa tipologia di mattoni è stato effettuato un confronto tra i diffrattogrammi ottenuti su campioni superficiali di mattoni degradati e di mattoni integri; si sono anche confrontati, per uno stesso mattone, i diffrattogrammi di due campioni, uno appartenente alla superficie e quindi esposto agli agenti atmosferici e soggetto al degrado, e l'altro prelevato dal lato del mattone rivolto verso l'interno della muratura. Entrambi questi confronti non hanno evidenziato né differenze costitutive tra i campioni né la formazione di prodotti di degrado, come si può vedere dall'identità degli spettri ottenuti (fig. 7).

- **DEGRADO CHIMICO.** L'analisi dei mattoni non ha evidenziato la formazione di prodotti di degrado per interazione chimica dei laterizi con l'ambiente o con le malte con cui sono a contatto; pertanto tale ipotesi di degrado sembra doversi escludere, nell'ambito della sperimentazione condotta.

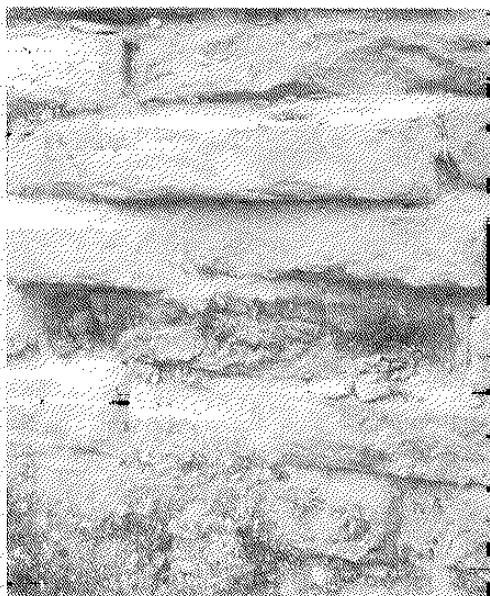
muratura [2] ha permesso di riconoscere come originari mattoni classificabili in due tipologie in base al loro colore, rosso (nei vari toni del rosso e/o marrone) o giallo (nelle varie tonalità del giallo - fino all'ocra - e/o del verde). Il degrado ha coinvolto entrambe le tipologie: è infatti possibile riscontrare singoli mattoni rossi degradati in un'area prevalentemente costituita da mattoni gialli in migliore stato di conservazione e viceversa (fotografie nella tavola fuori testo). Appare tuttavia diverso il modo di manifestarsi del degrado: per i mattoni rossi si osserva una sfaldatura in scaglie ancora abbastanza compatte, invece i mattoni gialli degradati tendono a sbriciolarsi. Ciò ha suggerito di impostare un confronto tra le caratteristiche chimiche, fisiche e meccaniche delle due tipologie di mattoni, anche se l'impossibilità di prelevare un numero considerevole di mattoni da un edificio monumentale quale quello in esame non ha consentito di effettuare uno studio statistico accurato.

Esempio di mattoni rossi degradati
in una zona di mattoni gialli integri

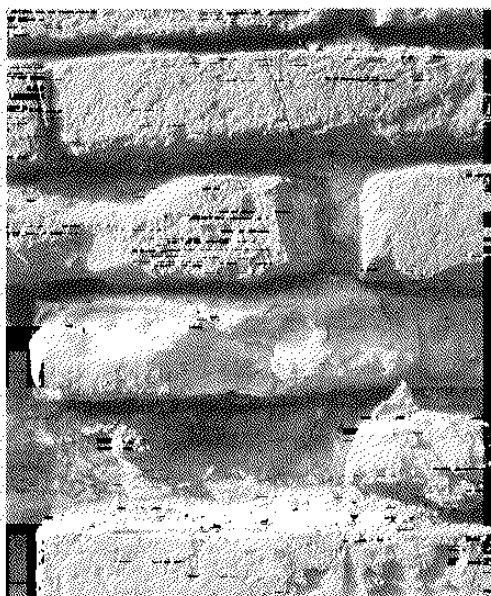
Esempio di mattoni gialli degradati
in una zona di mattoni rossi integri
