IL RISANAMENTO DEGLI EDIFICI STORICI: SITUAZIONE ATTUALE E PROSPETTIVE NELLA RICERCA

Historical buildings, and in particular masonry walls, have been deteriorated by physical, chemical and biological processes. The recovery of historical buildings is a very delicate operation, since the materials employed in restoration work, can interact negatively with some of the compounds that might be present in historical buildings. Owing to these reactions, the restoration operation can worsen the state of historical buildings. These reactions cause swelling, pop-out and falling of jointing and rendering mortars applied during the restoration work, as well as cement grout injections for interior consolidation of structures.

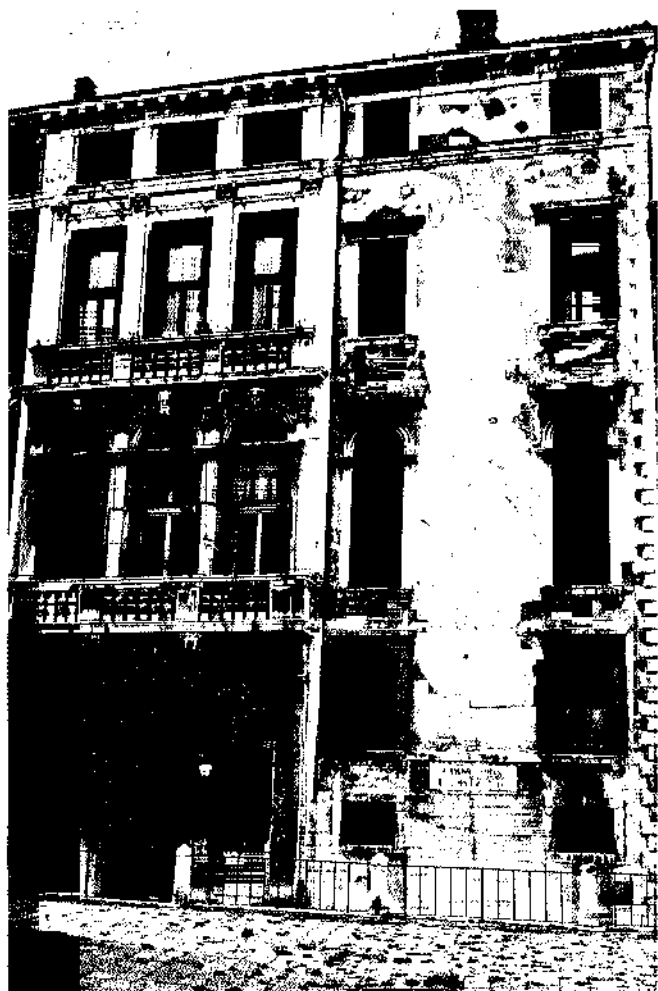
Fig. 4 - Edificio storico a Venezia (Campo Manin): distacco dell'intonaco.

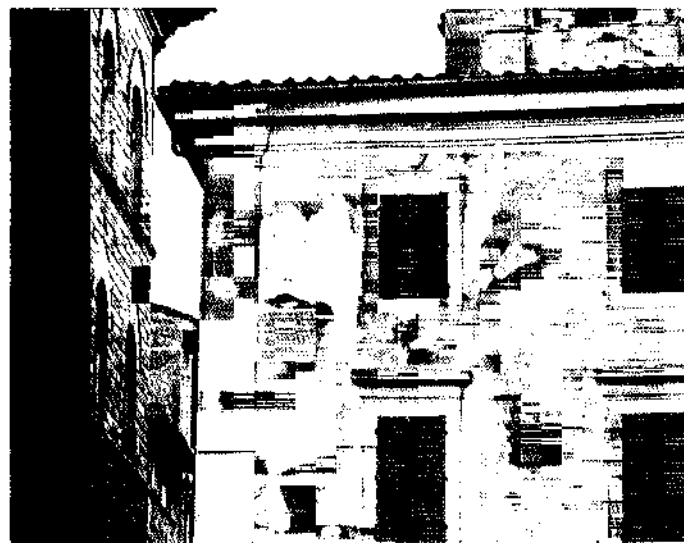
Fig. 8 - Edificio storico a Firenze (Piazza della Signoria): degrado dell'intonaco in una muratura in pietra.

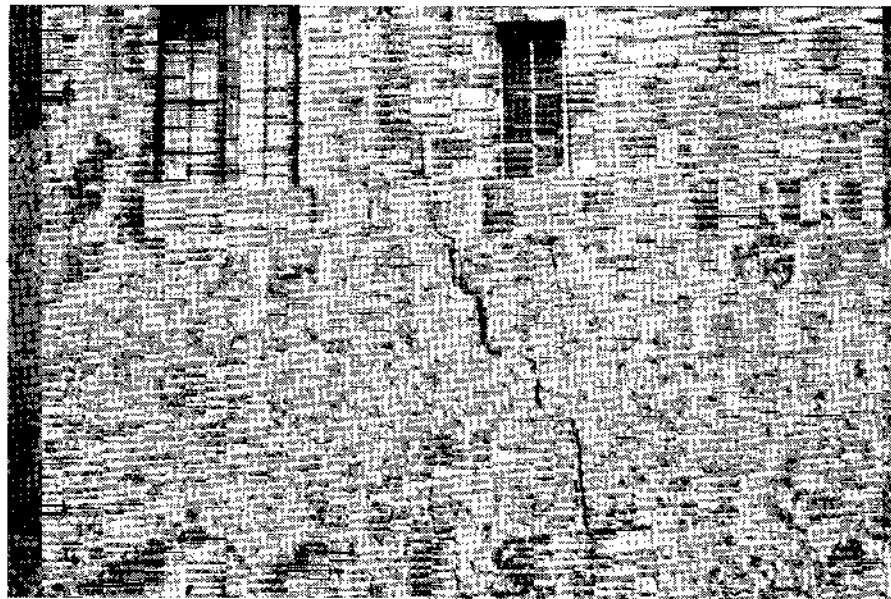
Fig. 9 - Abbazia del XII secolo a Orvieto: degrado della muratura in pietra.

Palermo, da Bologna a Genova) o anche dei centri storici minori, come Orvieto (Fig. 9), o di paesi tanto sconosciuti ai più, quanto ricchi di tesori architettonici.
