Il restauro, business del futuro

Nel panorama stagnante dell'edilizia italiana, un'oasi felice è costituita dal settore della manutenzione e del restauro delle vecchie strutture. L'intervento di restauro per ripristinare la continuità mancante tra i due getti di cls mediante iniezioni di resina epossidica

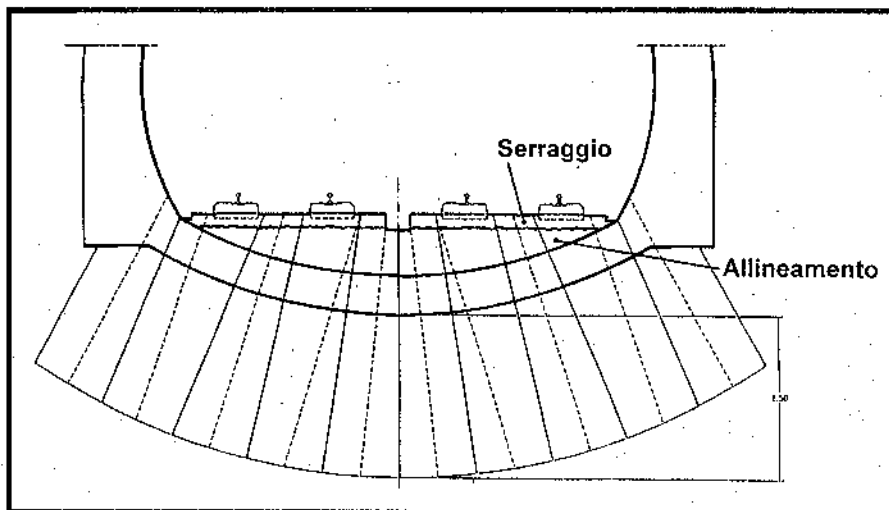
Fig. 1 - Sezione schematica delle strutture e degli strati di allineamento e serraggio della ferrovia urbana

A conferma della conclusione a cui è giunto lo studio sopramenzionato si potrebbero citare innumerevoli esempi di edifici, viadotti, ponti, dighe (basta guardarsi intorno!). Tuttavia, nel seguito viene analizzato un *case history* riguardante un'infrastruttura in cui gli errori sopramenzionati si sommano - potremmo dire - esaltandosi a vicenda. L'infrastruttura in esame è una ferrovia urbana, per la cui realizzazione, dopo aver ultimato la costruzione delle strutture di sostegno (piedritti, calotta ad arco rovescio) si procede ad un getto detto di "allineamento" (Fig. 1) consistente nella creazione di una sorta di "massicciata" sull'intradosso dell'arco rovescio. Questo getto serve per portarsi a una quota prossima a quella finale a cui verranno posizionate le traversine e, quindi, i binari. La collocazione delle traversine, costituite da elementi prefabbricati in calcestruzzo, avviene mediante parziale inglobamento in un getto di conglomerato cementizio detto "di serraggio".
