CONSIDERAZIONI SUL DEGRADO DELLE SUPERFICI IN MATTONI A VISTA: LA MOLE VANVITELLIANA DI ANCONA

M.G.CASTELLANO, R.ANTONUCCI, G.MORICONI, M.COLLEPARDI

Dipartimento di Scienze dei Materiali e della Terra - Istituto di Scienza e Tecnica delle Costruzioni
Facoltà di Ingegneria, Università di Ancona

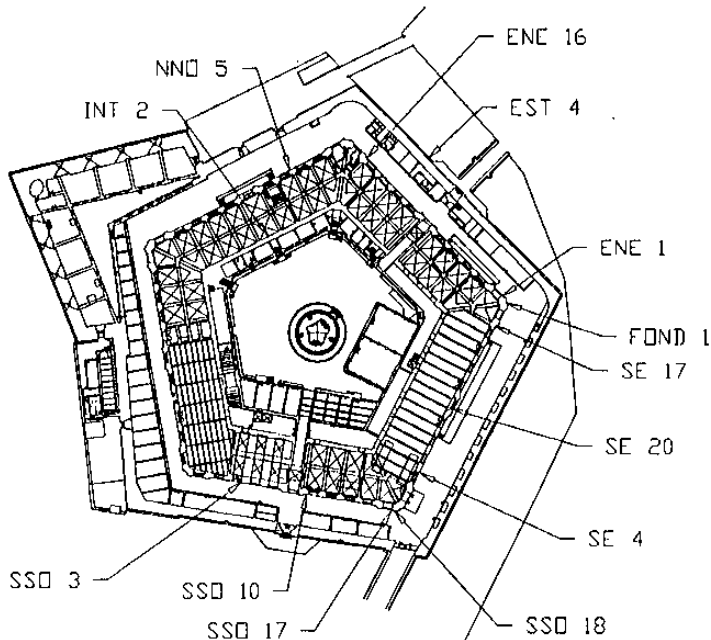
Fig. 1 - Indicazione dei punti di prelievo dei campioni di mattoni

Sono stati prelevati, nei punti rappresentati in planimetria in fig. 1⁽³⁾, 18 campioni di mattoni, sui quali sono state effettuate le seguenti analisi, finalizzate alla definizione delle caratteristiche chimiche, fisiche e meccaniche:

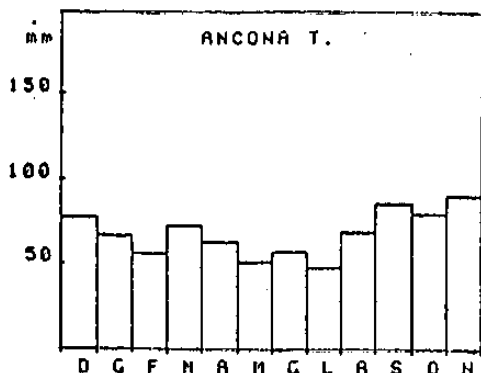
Fig. 2 - Distribuzione mensile delle precipitazioni ad Ancona Torrette

Si sono ricercati ad esempio dati sull'intensità della pioggia a vento nelle varie direzioni; infatti il degrado dei materiali porosi è sempre legato alla presenza di acqua [19, 20], ed una delle cause di apporto di acqua nelle zone di muratura non raggiunte dalla risalita capillare (soprattutto nelle città marittime) è proprio il vento, che porta la pioggia a contatto della parete, dove l'acqua penetra con un meccanismo di assorbimento per capillarità [21, 22]. Tuttavia non era disponibile nessuna indagine sulla pioggia a vento, né è stato possibile utilizzare le osservazioni disponibili separatamente sui venti e sulla piovosità per costruire la rosa dei venti piovosi [22], in quanto esse erano già elaborate statisticamente; quindi si è potuto solo tentare di correlare a posteriori le informazioni a disposizione. In fig. 2 è rappresentata la distribuzione mensile delle precipitazioni, calcolata su 22 anni di osservazioni (1958-1979), per la stazione di Ancona Torrette [16]. Si può vedere che i mesi più piovosi sono, nell'ordine, novembre, settembre, ottobre, dicembre, marzo,

agosto: in questi mesi i venti dominanti sono quelli da O e S in novembre, S in settembre, O in ottobre, O in dicembre, O e S in marzo, S, O e N in agosto [15], e si potrebbe da ciò azzardare l'ipotesi che la pioggia a vento provenga prevalentemente da Ovest e/o Sud.

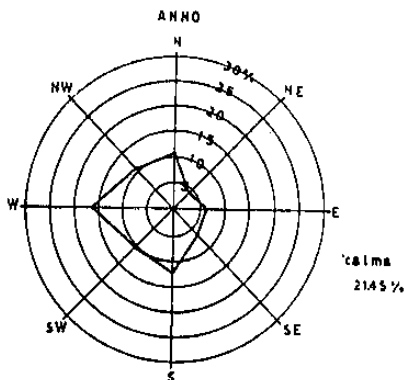
Fig. 3 - Distribuzione di frequenza della direzione del vento ad Ancona

L'azione del vento è comunemente ritenuta importante causa di degrado, oltre che quando accompagna le precipitazioni meteoriche, proiettando violentemente l'acqua piovana contro le pareti, anche per l'apporto di acqua, sali ed altre particelle in sospensione (i cosiddetti aerosol [23]), mentre l'azione diretta di erosione sui materiali è solitamente ritenuta trascurabile. Per le elaborazioni riguardanti i venti, si è fatto riferimento a quelle [15] riferite al periodo di osservazione più lungo (27 anni: 1951-1977). Da queste elaborazioni risulta che il vento più frequente dell'anno è in assoluto quello da Ovest (16,6%, corrispondente a circa 60 gg l'anno, o a quattro ore al giorno per tutto l'anno, con punte in inverno di sei ore al giorno). Dopo i venti da Ovest, i più frequenti sono, nell'ordine: quelli da Sud (45 gg l'anno), da Nord-ovest (42 gg l'anno), da Nord (39 gg l'anno) e da Sud-Ovest (38 gg l'anno). I venti meno frequenti sono quelli da Nord-Est (16 gg l'anno), seguiti da quelli da Est (22 gg l'anno) e da Sud-Est (24 gg l'anno). Ne consegue che nell'anno i venti del III e IV quadrante sono più frequenti di quelli del I e II (rispettivamente 61,67% contro 18,33%), come si può vedere in fig. 3.

Questi dati sono particolarmente interessanti se messi in relazione col fatto che il prospetto Ovest della Mole Vanvitelliana è l'unico dei cinque prospetti esterni ad aver subito forti e diffusi rimaneggiamenti (interventi a cucci-scuci, risigillatura dei giunti), presumibilmente perché era il più degradato, e questo maggior degrado potrebbe essere dovuto proprio alla maggiore esposizione ai venti, in quanto contenenti aerosol oppure portatori di pioggia. D'altronde, tra gli altri quattro prospetti, quello in cui si ha una minore diffusione del degrado è il prospetto Est-Nord-Est, e ciò è ancora in accordo con le misure anemometriche: infatti il vento proveniente da NE è nell'anno il meno frequente, ed anche la frequenza del vento da E è molto bassa.

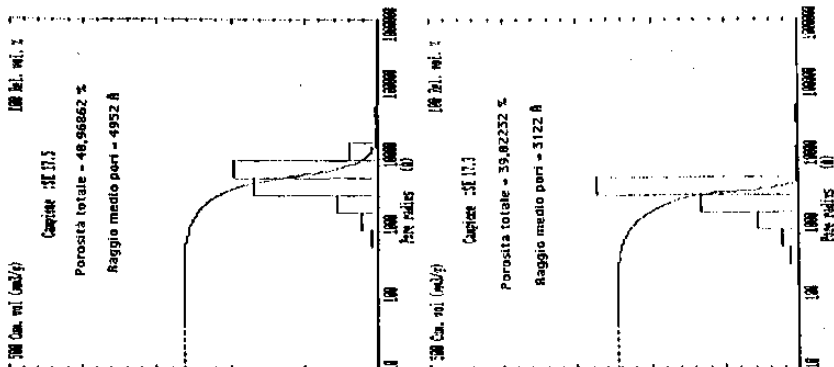
Fig. 4 - Distribuzione del volume dei pori in funzione del loro raggio per i campioni SE 17.3 e SE 17.5

Ad esempio dalle prove fisiche si è riscontrato che i mattoni rossi sono meno porosi dei gialli e quindi meno capaci di assorbire umidità: infatti risulta minore per i primi l'assorbimento d'acqua per immersione totale, la capacità di imbibizione ed anche la velocità di assorbimento, mentre maggiore è la massa volumica apparente. Inoltre le prove porosimetriche (fig. 4) hanno evidenziato per il campione SE 17.3 (rosso-marrone) una porosità totale leggermente inferiore a quella del campione SE 17.5 (verde), anche se non risulta significativamente diversa la loro distribuzione porosimetrica. Tuttavia, a parte queste differenze, entrambi i tipi di mattoni sono molto porosi, tant'è vero che tutti i campioni esaminati (tranne SE 20.2, che però non è originario) presentano valori di assorbimento a 24 h superiori al limite del 18% previsto dalla normativa oggi vigente per i laterizi da muratura faccia a vista ed alcuni superiori anche al 25%, assorbimento massimo ammesso per tutti i laterizi di nuova produzione (fig. 5).

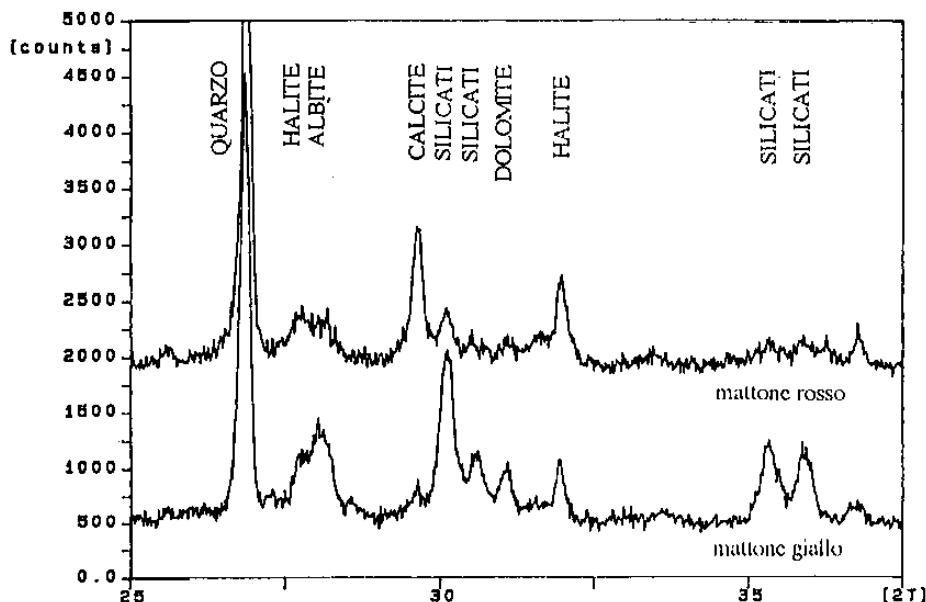
Fig. 6 - Confronto tra i diffrattogrammi di un mattone rosso ed un mattone giallo

L'analisi diffrattometrica ha evidenziato la presenza sistematica di dolomite (a volte accompagnata da calcite) nei mattoni gialli, ed invece solo di calcite nei mattoni rossi (fig. 6); questa differenza, insieme alla maggiore abbondanza di albite e di altri silicati e silico-alluminati di metalli alcalini nei mattoni gialli rispetto a quelli rossi, può essere interpretata come un indice della diversa provenienza delle materie prime (argille) impiegate per la fabbricazione delle due tipologie di mattoni. Invece il grado di cottura delle due famiglie non appare essere stato significativamente diverso giacché i minerali carbonatici (calcite e dolomite) sono comunque presenti in entrambe, così come in entrambe sono assenti la mullite e la sillimanite, tipici prodotti di cottura generalmente presenti nei moderni laterizi; la temperatura di cottura è quindi stata molto bassa, inferiore a quelle di decomposizione dei carbonati (780-950°C) presenti nelle materie prime, ed a quelle a cui iniziano i processi di mullitizzazione (circa 900°C). La diversa colorazione quindi può dipendere, più che da una diversa temperatura di cottura, dalla diversa materia prima utilizzata (che influisce per il contenuto in ossidi di ferro oltre che per il rapporto calce-allumina [26]) oppure da un diverso stato di ossidazione del ferro in relazione alle condizioni ossidanti-riducenti realizzatesi nelle fornaci al momento della cottura (più ricche di O₂ nei mattoni rossi - ferro trivalente - e meno ricche di O₂ nei mattoni gialli - ferro bivalente).
