DEGRADO DEL CALCESTRUZZO PROVOCATO DAL CLORURO DI CALCIO

M. Collepardi*, L. Coppola*, S. Monosi*

*Dipartimento di Scienza dei Materiali e della Terra - Università di Ancona
*ENCO, Engineering Concrete - Spresiano (TV)

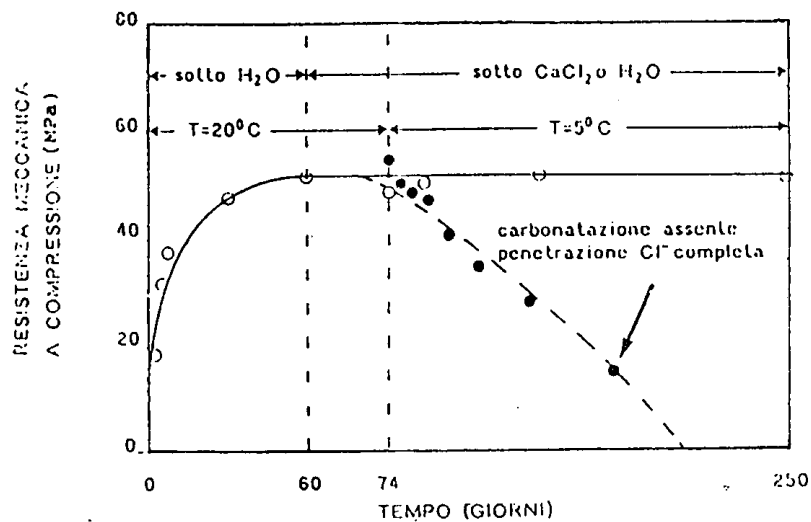
Fig. 1 - Resistenza meccanica dei provini di malta conservati sotto acqua prima dell'immersione sotto acqua (o) o sotto soluzione di CaCl_2 (●).

Nella Fig.1 sono mostrati i valori della resistenza meccanica dei provini stagionati sotto acqua e quindi immersi nella soluzione di CaCl_2 : si registra un forte calo della resistenza meccanica subito dopo l'immersione nella soluzione di CaCl_2 a 5°C , accompagnata da abbondante formazione di ossicloruro ($3\text{CaO} \cdot \text{CaCl}_2 \cdot 15\text{H}_2\text{O}$) a spese del $\text{Ca}(\text{OH})_2$ preesistente nella malta (Fig.2). I provini non risultano affatto carbonatati mentre sono completamente penetrati dal cloruro nel giro di 200 giorni (Fig.1).

Tutti questi dati (Fig.1-4) indicano che è l'ossicloruro di calcio idrato l'unico responsabile del degrado provocato dalla penetrazione del CaCl_2 . Quando (a seguito della carbonatazione) la calce scompare, l'ossicloruro non si forma (Fig.4) e la resistenza meccanica non diminuisce (Fig.3). Inoltre, poiché nei provini carbonatati la penetrazione del cloruro provoca la formazione di cloroalluminato, ma non la diminuzione di resistenza meccanica, si può escludere qualsiasi corresponsabilità nel degrado da parte del cloroalluminato.
